Katarina ZABRET

Mitja BRILLY

Pomen vzdrževanja funkcije objekta kulturne dediščine za primer Plečnikovih zapornic

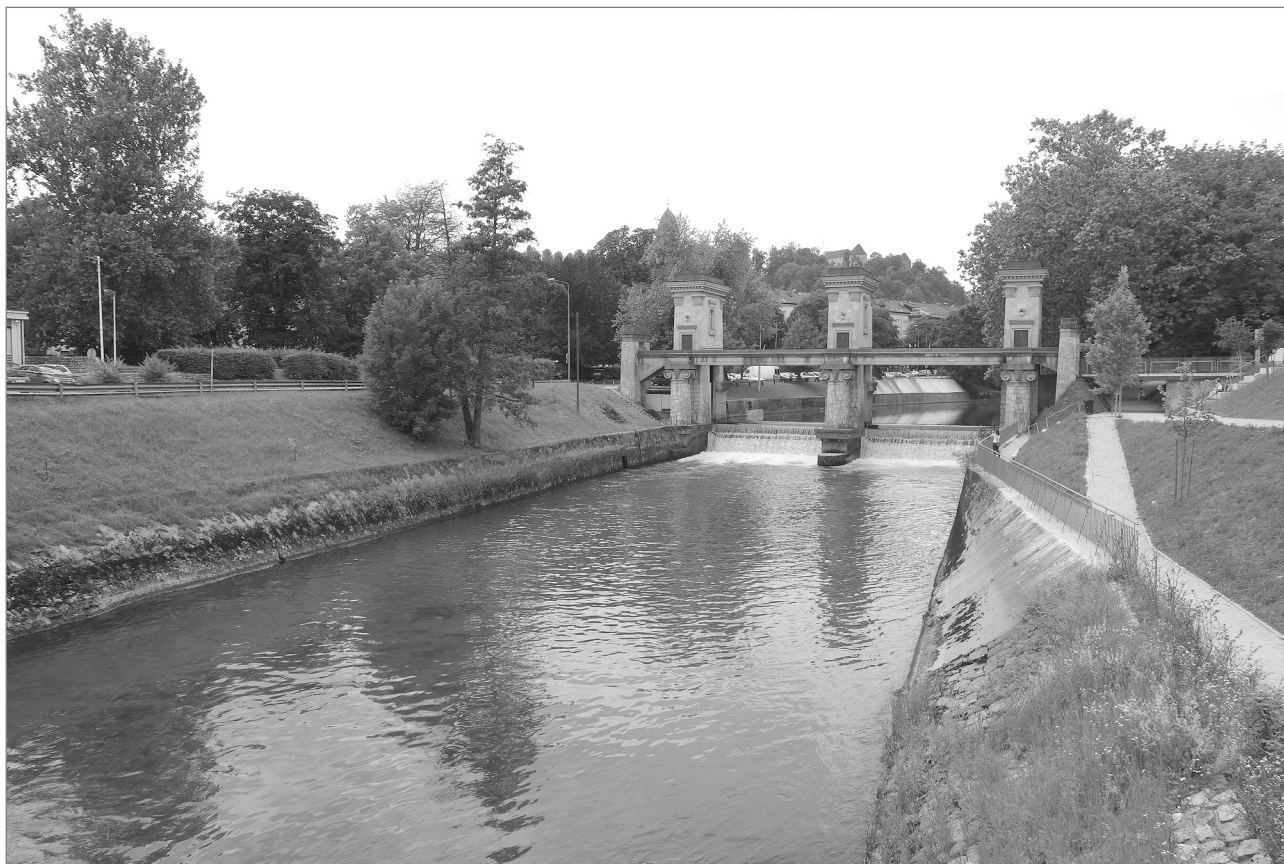
Slika 1: Plečnikove zapornice na Ljubljanici pri Ambroževem trgu (foto: Klaudija Sapač)

Zapornica pri Ambroževem trgu (slika 1), pogosto imenovana tudi Plečnikova zapornica, skupaj s tisto na Gruberjevem kanalu omogoča vzdrževanje gladine Ljubljanice gorvodno od zapornic, s tem pa zagotavlja stabilnost brežin in obrežnih zidov, vzdržuje ustrezno raven talne vode na Barju in ohranja njegovo raznolikost, z reguliranjem odtoka visokih voda pa zagotavlja večjo poplavno varnost mesta in Barja. Načrte zanjo je pripravil Jože Plečnik, ki je zapornice oblikoval kot slavolok vodi, ki zapušča mesto. Gradnja se je začela leta 1939, gradbeni del je bil končan do leta 1944, dograjen pa je bil leta 1955. Jez sestavljajo trije armiranobetonski oporniki, nad katerimi so postavljene zidane kabine s pogonskimi mehanizmi in drugimi napravami za upravljanje zapornic, ki so na prelivnih poljih med oporniki (Rodič, 2003). Sredinski steber je z opornikoma na bregu povezan prek arhitektonsko oblikovanega mostu, ki se danes uporablja za oskrbo zapornic in

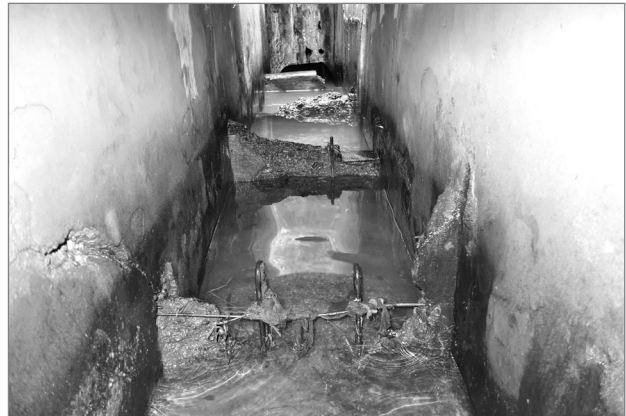
Slika 2: Dotrajana notranjost ribje steze, maj 2015 (foto: Andrej Vidmar)

ne med kovinskimi palicami in se kopičiti ob rešetki. Zadržano plavje se ni redno odstranjevalo, zato je sčasoma popolnoma prekrilo vtok in tako preprečilo izhod ribam iz steze. Poleg tega so večjim ribam izhod preprečevale tudi premajhne odprtine med rešetkami. Kritičen je bil tudi vhod v ribjo stezo na dolvodni strani zapornic, saj je ob nizkih pretokih reke v sušnih obdobjih vhod ostal na suhem, ker gladina vode ni segala dovolj visoko. Ta problem je bil rešen leta 2012 z izgradnjo Fabijanijevega mostu dolvodno od zapornic, ko se je zaradi zožitve struge v tem profilu voda pod zapornicami dvignila. Vhod v ribjo stezo najdejo ribe s pomočjo privlačnega toka. Tok vode iz ribje steze naj bi bil močnejši in hitrejši od toka vode v reki, kar privlači ribe, da mu sledijo in tako vstopijo v stezo. V tem primeru je bil problem tudi v tem, da se vhod na Ambroževem trgu nahaja v bližini zapornic, prek katerih se preliva voda, ki ustvarja dodatno motnjo za ribe, ki ji sledijo raje kot privlačnemu toku proti vhodu. Poleg tega so bile zaradi starosti in dotrajanosti materiala nekatere predelne stene med bazeni v notranjosti steze popolnoma uničene (slika 2), kar je prav tako onemogočalo njeno pravilno delovanje.

Poškodovane stopnice v notranjosti ribje steze (slika 2) smo obnovili tako, da smo pred ostanki poškodovanih betonskih zidov pritrdili nove lesene stene. Pričakujemo, da bo les v vodi dolgo obstojen, voda in sedimenti v njej pa ga bodo gladko zbrusili, tako da bo ribam omogočen varen prehod. Za zagotavljanje močnejšega privlačnega toka vode na vhodu, ki bo ribam omogočal lažji in hitrejši vstop v stezo, smo spremenili dve stvari. Z namestitvijo dodatne stopnice ob vtoku lahko uravnavamo količino vode, ki teče skozi ribjo stezo. V sušnem obdobju zadošča manjša količina vode, ki jo ob višjih pretokih povečamo, tako da je tudi tok na iztoku iz ribje steze močnejši. Poleg tega pa smo skozi ribjo stezo do iztoka na spodnji strani namestili natego, ki na vhodu k privlačnemu toku prispeva močen curek vode (slika 6).

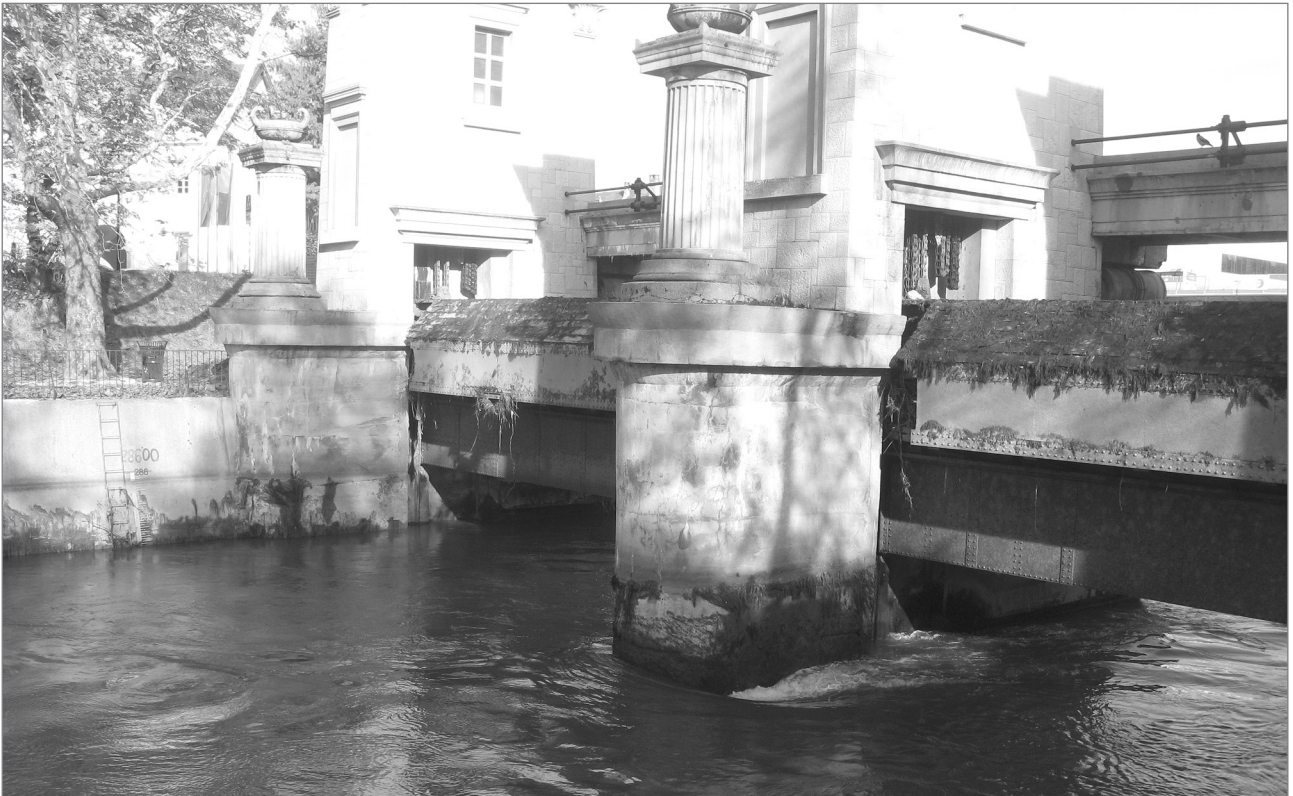
Slika 3: Dvignjene zapornice z vidno sestavo in pogonskim delom (foto: Andrej Vidmar)

Zapornice so sestavljene iz dveh tabel, spodnja se uravnava z Gallovimi verigami, zgornja pa z zobatim vlečnim drogom (slika 3). Dvigovanje in spuščanje Plečnikovih zapornic lahko poteka ročno ali prek prenosnega komandnega tabloja, vedno pa je v objektu potrebna prisotnost zaporničarja. Ker zapornice ne delujejo brezhibno, jih lahko upravlja le izkušen delavec, ki dobro pozna zastarel sistem. Upravljanje vsake zapornice je ločeno in zelo zahtevno, saj nič ne zagotavlja njune vzporedne lege, poleg tega pa na objektu ni ničesar, kar bi pomagalo pri določanju dejanske lege zapornice, zato tudi ni mogoče določiti, za koliko se je zapornica premaknila. Tako uravnavanje vodne gladine Ljubljane temelji samo na izkušnjah upravljalca zapornic, kar je zaradi hudih posledic, ki jih lahko povzroči neustrezno reguliranje ali okvara, tvegano. V času majhnih pretokov lahko ob prehitrem in prevelikem dvigu zapornice

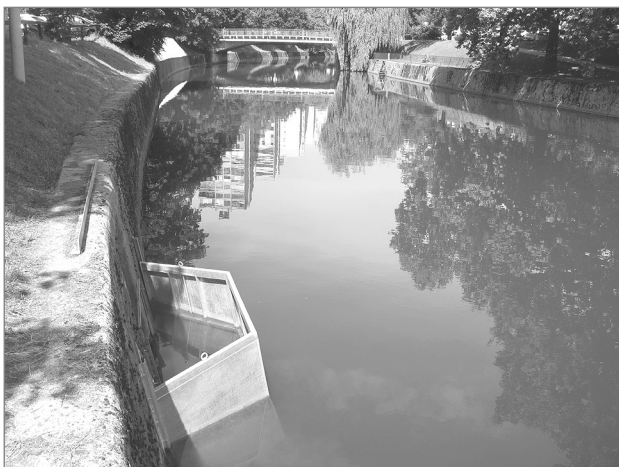
Slika 5: Zaščitni element za preprečevanje zastajanja plavja (foto: Matej Sečnik)

Ribja steza je že bila delno sanirana med letoma 2003 in 2005, vendar zaradi zamašene rešetke na vtoku, premajhnega privlačnega toka in poškodovanih stopnic v notranjosti ni pravilno delovala. Najzahtevnejše je bilo iskanje rešitve za problem kopičenja plavja na rešetki na zgornji strani zapornic. Med tremi glavnimi problemi je to namreč edini navzven vidni element, saj se vse drugo skriva v jašku ribje steze, speljane v bregu. Na podlagi 28. člena Zakona o varstvu kulturne dediščine (Ur. l. RS, št. 16/2008) je treba kulturnovarstveno soglasje pridobiti tudi za vse posege v vplivno območje spomenika, če to obveznost določa akt o razglasitvi, kar velja tudi za del brežine z vtokom v stezo. Rešitev je bilo zato treba oblikovati tako, da bi preprečila zastajanje in kopičenje plavja ter hkrati ne bi preveč posegala v videz območja. V praksi največkrat uporabljen način za preprečevanje zamašitve rešetk v vodi je namestitev avtomatskega čistilnega stroja, ki se premika po tirih, nameščenih ob rešetki in odstrani zataknjeno plavje, ki ga

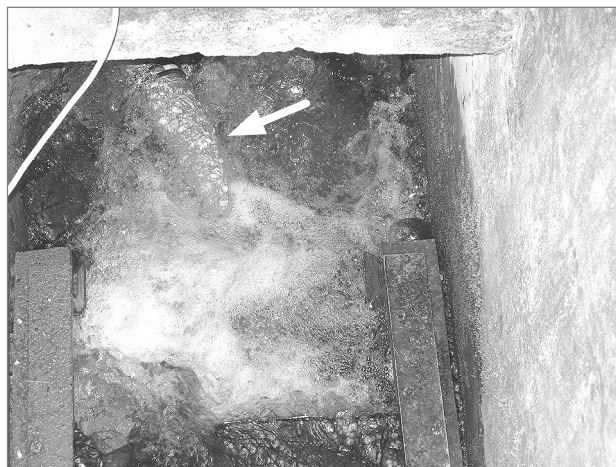
Slika 6: Natega v ribji stezi (foto: Matej Sečnik)
